KONDITIONSGRANSKNING AV FASTIGHET

M2349-24

**Sundby lärarbostäder
Sundbyvägen 284
68690 Sundby**

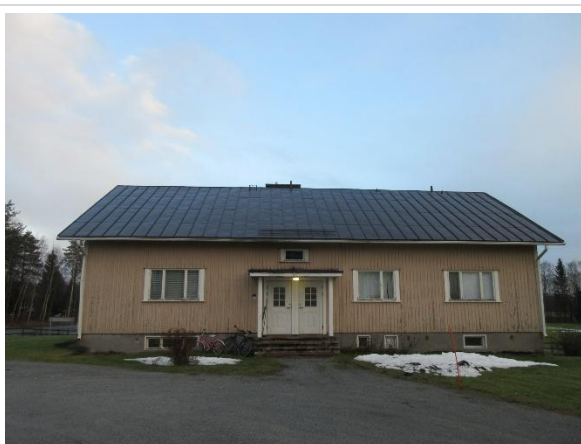
Byggnadens framsida

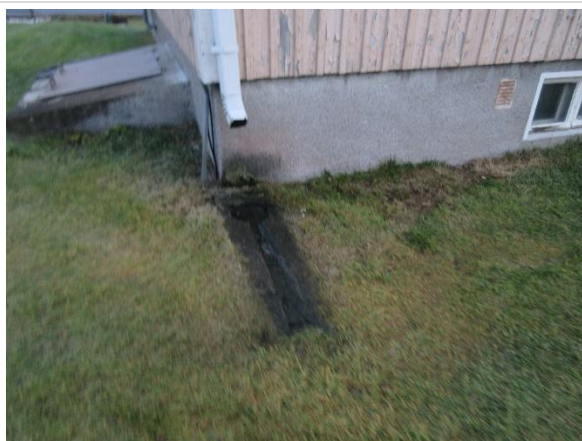
Betongränna under utkastare

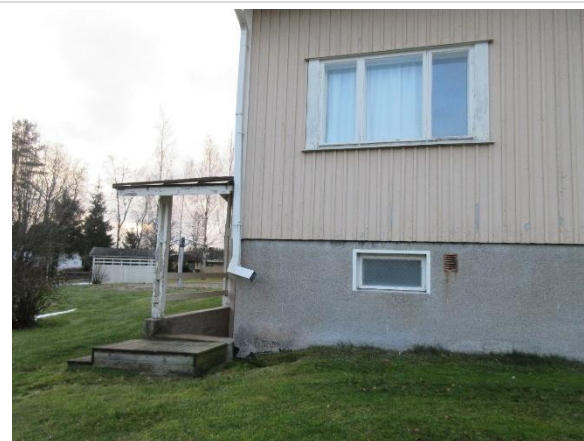
Rör draget från utkastare

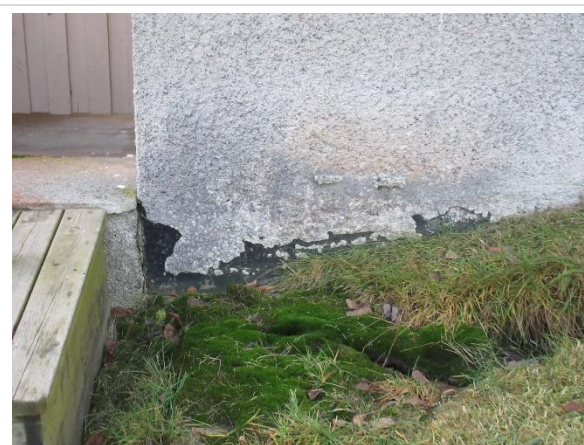
Bitumen strykning på sockeln

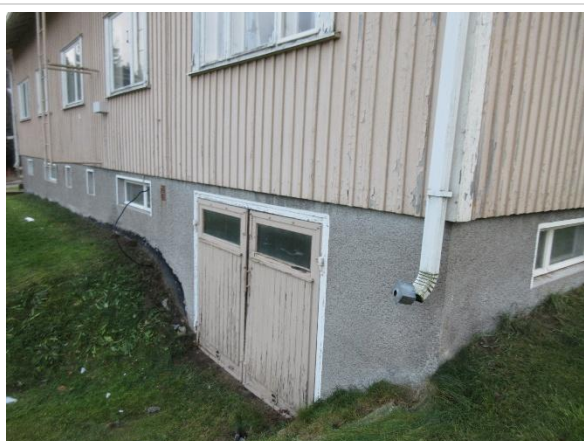
Ingång till garaget i källaren

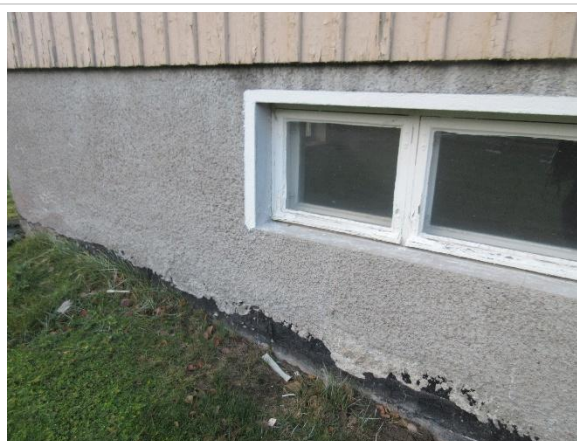
Synligt bitumen strykning på källarvägg

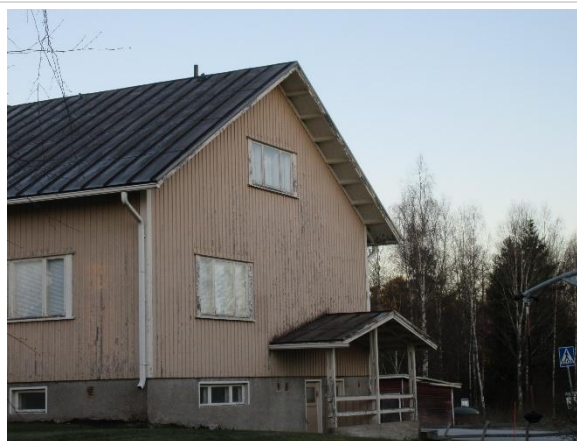
Dörrar på gaveln till omklädningsrummen som var igenbommade

- Gamla elledningar förnyas i samband med renovering
- De stängda omklädningsrummen öppnas upp och saneras
- I övrigt är det normalt underhåll i lägenheterna och övriga inre ytor.

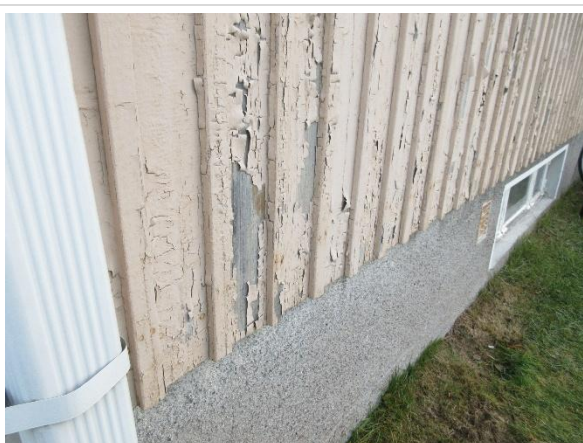
- Fasaden är ursprunglig ribbpanel som saknar fungerande luftspalt.
- Målfärgen flagnar på hela fasaden samt fönster brädor och hörnbrädor

Fasadfärgen flagnar, ursprunglig ribbpanel

- Markdränering förnyas
- Regnvattenavlopp saknas och bör anläggas
- Fasad panelen saknar fungerande luftspalt och är i övrigt i behov av målning samt förnyande. Rekommenderas att fasadpanelen förnyas i sin helhet med fungerande luftspalt.

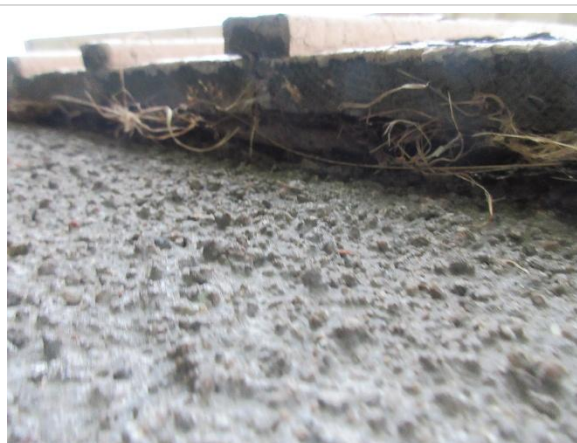
Saknar fungerande luftspalt bakom panelen

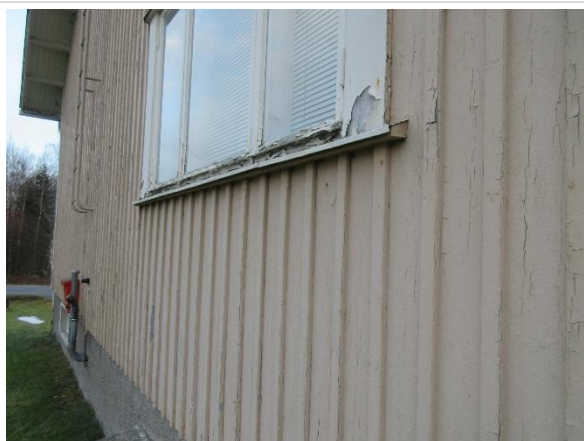
Målfärg flagnar på fönsterbrädor

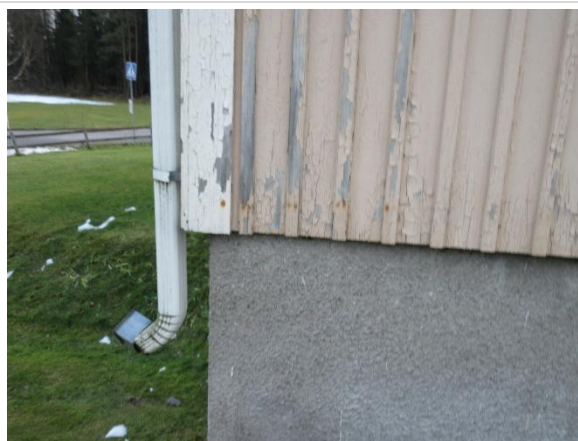
Målfärg flagnar

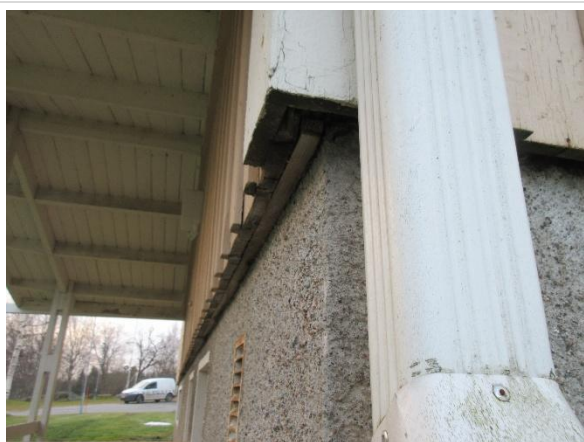
Saknar fungerande luftspalt bakom panelen

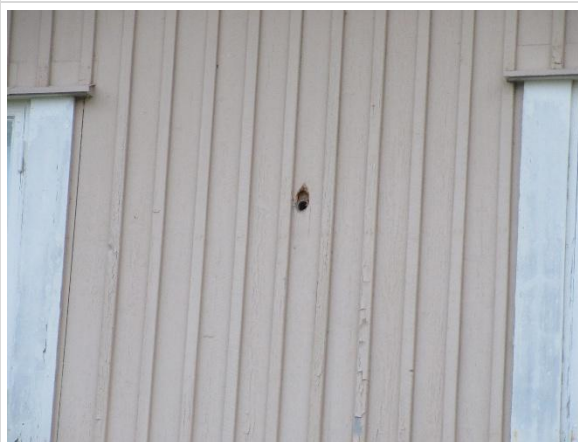
Ett hål i fasaden

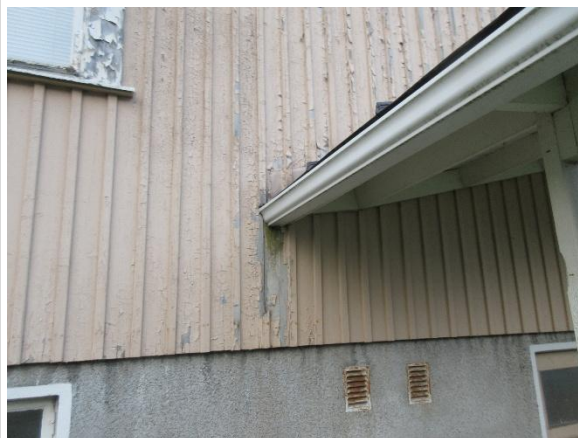
Hängränna direkt mot fasadpanel

- Vattentaket tekniska bruksålder är uppnådd
 - Rekommenderas att vattentaket förnyas i sin helhet med undertak och fungerande luftspalt.
 - Samtidigt monteras nya hängrännor och stuprör

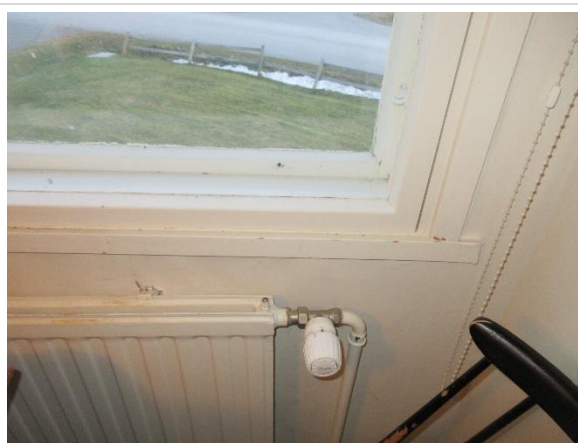
Fönster från insida, dubbla enkel glas

- Fönstren kräver underhållsmålning samt tätning med fördel förnyas fönstren med tanke på energieffektiviteten, med fördel väljs fönster med inbyggd friskluftsventil.

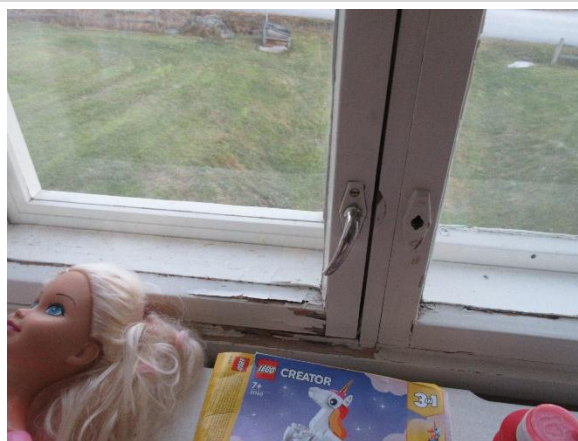
Målfärgen flagnar på innerbåge

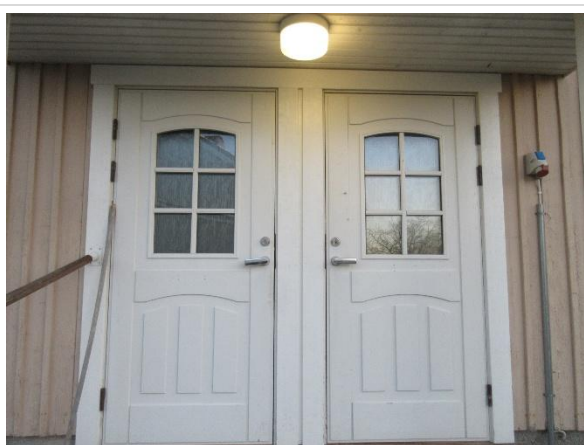
Ytterdörr vid huvudingång i bra skick

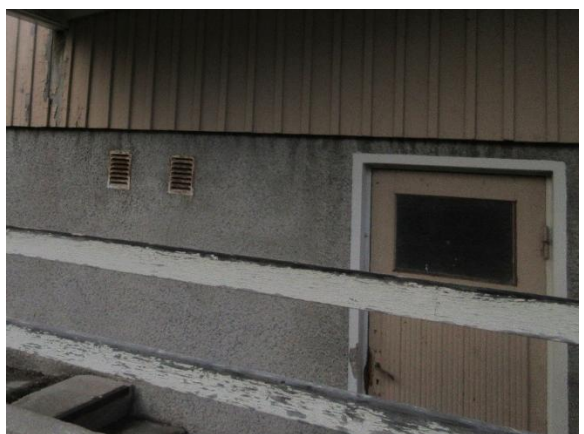
Ytterdörr till omklädningsrum i dåligt skick

- Friskluftsventiler monteras i samtliga sovrum och vardagsrum ifall man inte förnyar fönstren med inbyggda friskluftsventiler
- Garagedörrar och dörrar till omklädningsrummen förnyas

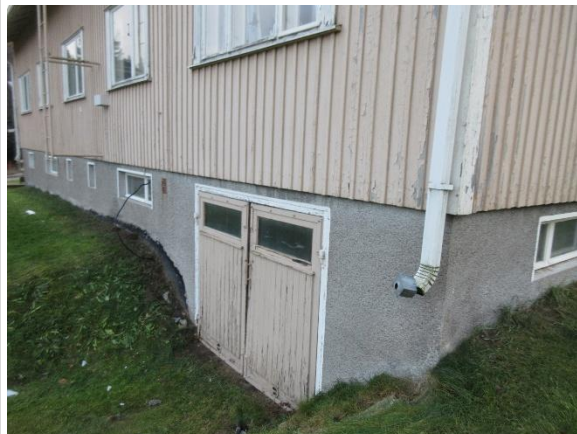
Garagedörrar ursprungliga i dåligt skick

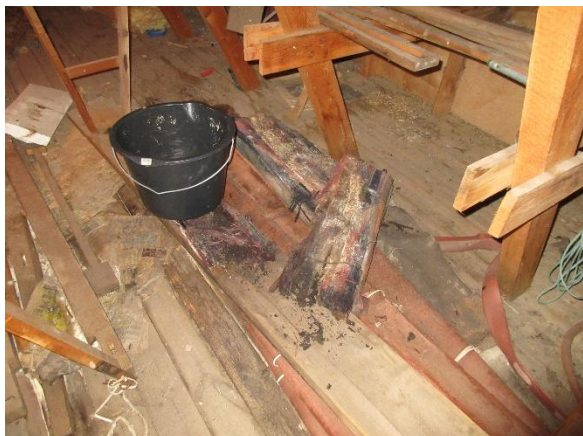
- Mellanbjälklaget är av trä med spån isolering
- Vid läckage området är brädor och isolering synligt skadade

*Skadade brädor och isolering vid läckage**Spår av läckage vid genomföring*

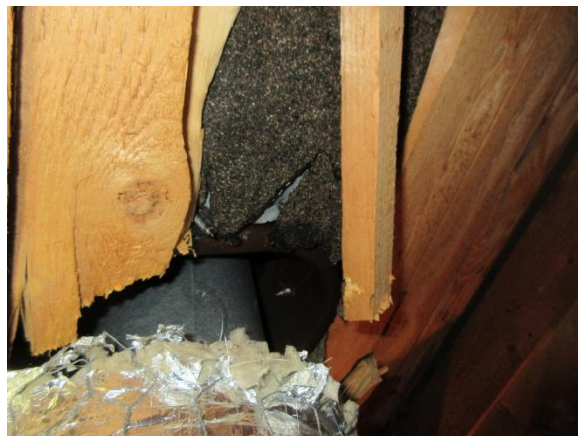
*Genomföring som har åtgärdats*

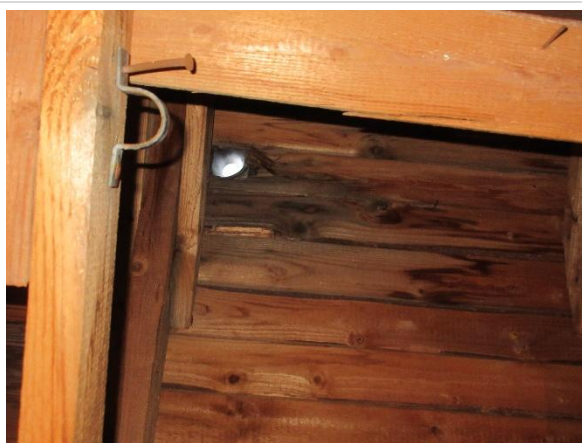
*Kallvind öppen genomföring i taket*

- Skorstenen kläs in med plåt och förses med regnhatt
 - Takgenomföringar förnyas i samband med förnyande av vattentaket
- Takläckaget i köket i lägenhet 2 saneras för att säkerställa ett gott inomhusklimat.

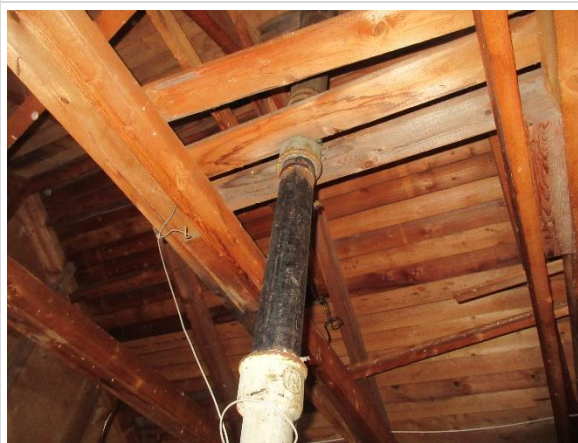
*Gammal rör genomföring*

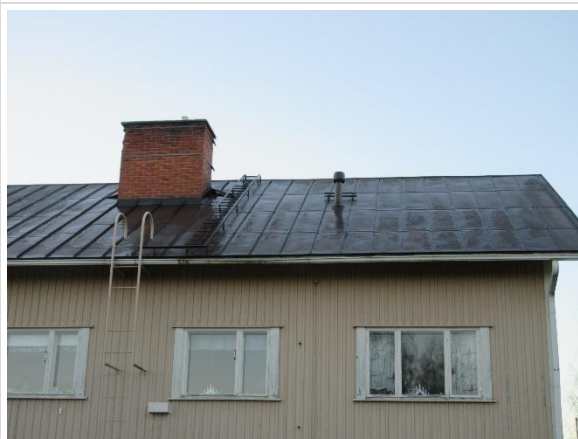
*Skorstenen saknar regnhatt samt ny takgenomföring intill*

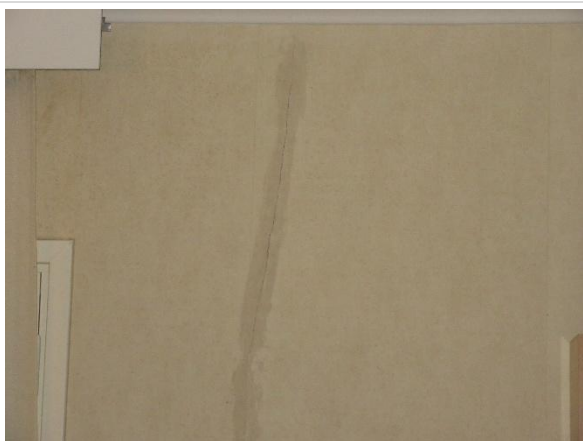
Spricka i tapeten på yttervägg

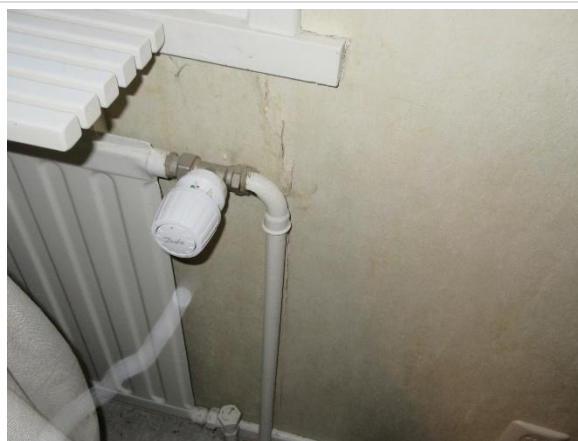
Spricka på vägg under fönster

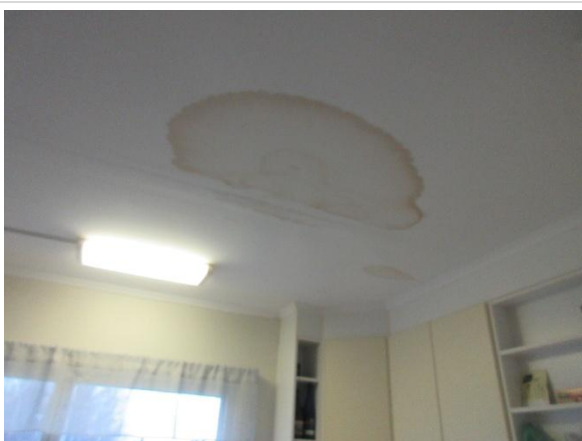
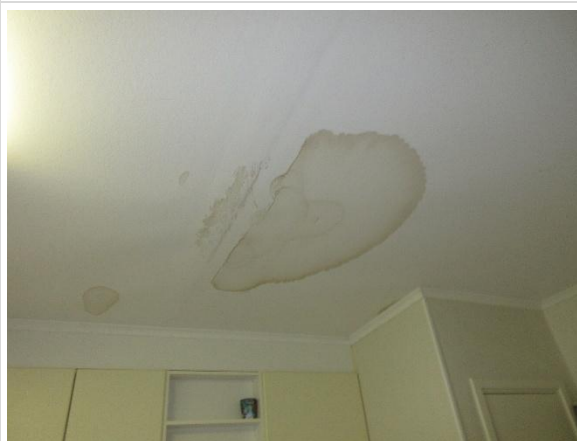
Skadat innertak i köket i lägenhet 2

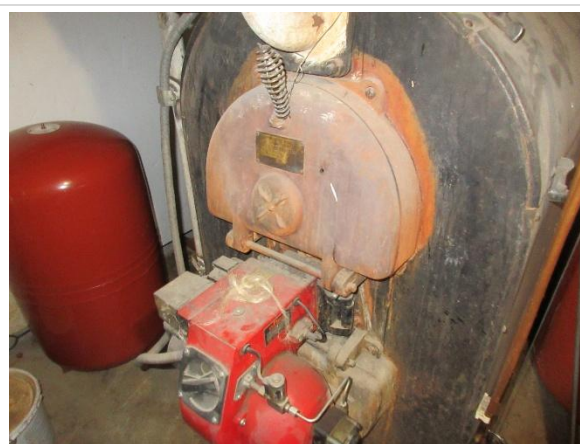
Gammal ursprunglig oljepanna

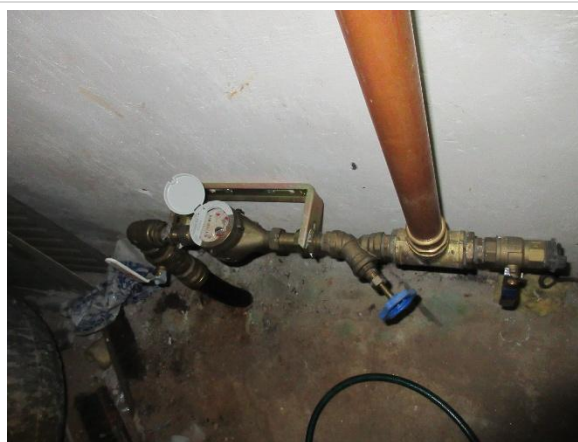
Inkommande vattenledning förnyad

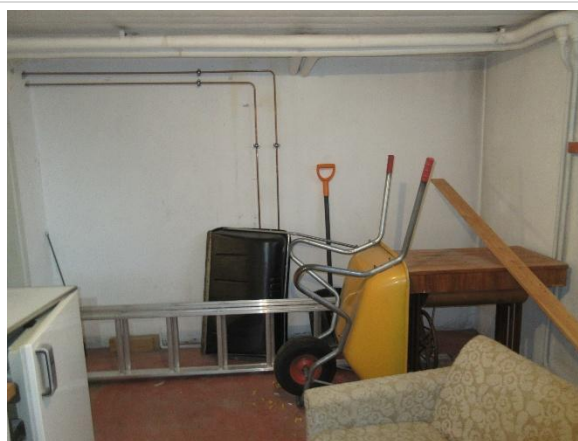
- **Finns värmerör i källaren som är isolerade med asbestisolering**
- Avloppsrör av plast och gjutjärn. Golvbrunnar av plast och gjutjärn.
 - Avloppsrören i källaren är i gjutjärn

Värmerör med misstänkt asbest isolering i innertak i källare

- Alla gjutjärnsrör förnyas
- Värmerören som är isolerade med asbest i källaren asbest saneras i samband med renovering av utrymmena.
- Termostaten och ventiler på värmeelementen förnyas enligt behov

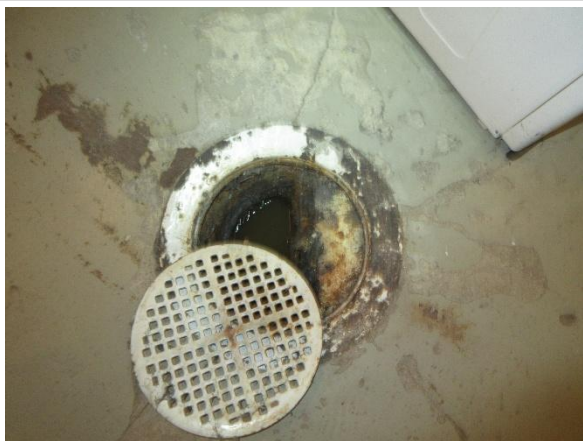
Golvbrunn i gjutjärn i källare

- Tvättstuga och bastuns fukttekniska bruksålder är uppnådd, en renovering rekommenderas vilket innefattar förnyande av golvbrunn
- Det finns gamla gjutjärnsrör kvar i användning

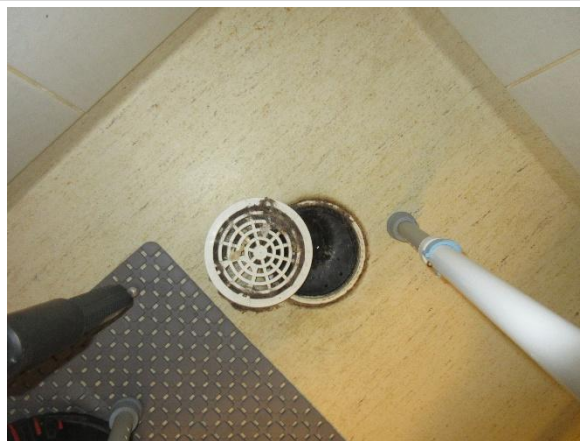
Golvbrunnar förnyade till plast i lägenheternas badrum
