# KONDITIONSGRANSKNING AV FASTIGHET

M2347-24

**Sundby skola  
Sundbyvägen 284  
68690 Sundby**

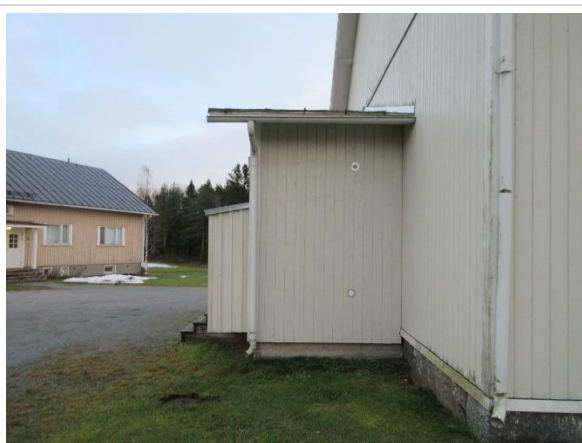
*Byggnadens norra sida*

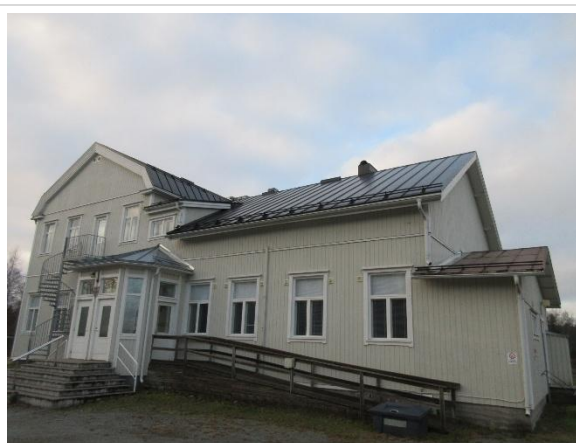
*Byggnadens östra sida*

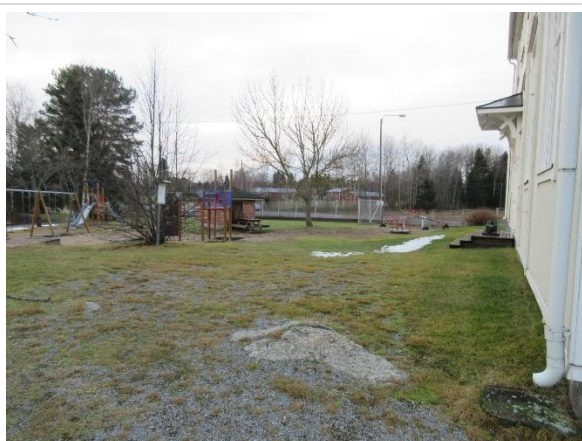
*Byggnadens södra sida*

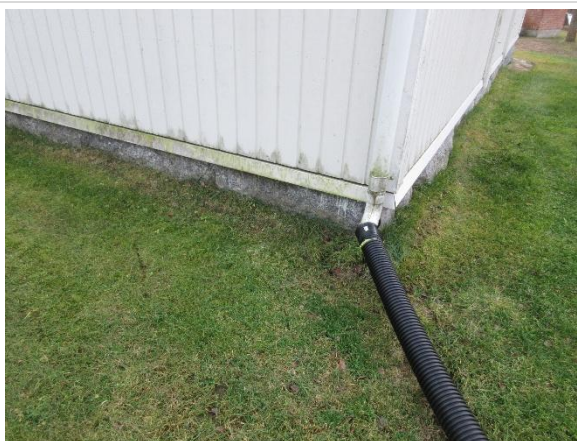
*Rör draget från utkastare*

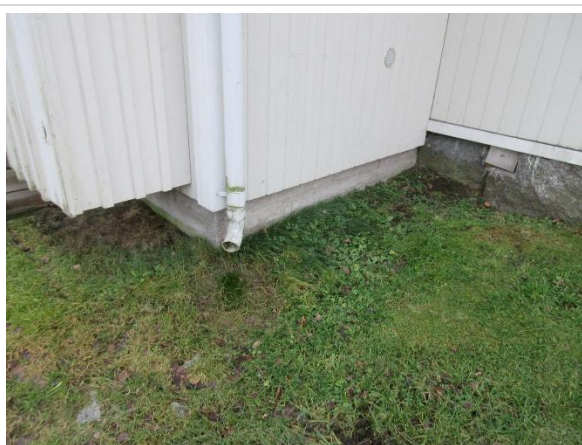
- Fastigheten saknar regnvattendränering
- Det finns betongränna eller rör draget från stuprörens utkastare, på vissa ställen leds regnvattnet inte bort utan far direkt på gräsmattan
- Häng- och stuprännor har blivit förnyade i samband med taksaneringen

*Regnvatten leds direkt ner på gräsmattan*

- Regnvattenavlopp saknas och bör anläggas
- Krypgrund
  - Det finns rikligt med organiskt material på marken i krypgrundsutrymmet -> utrymmet töms/städas

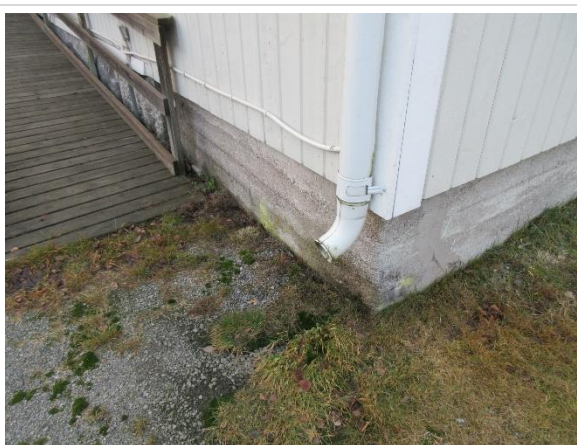
*Regnvatten leds ut på marken framför ramp*

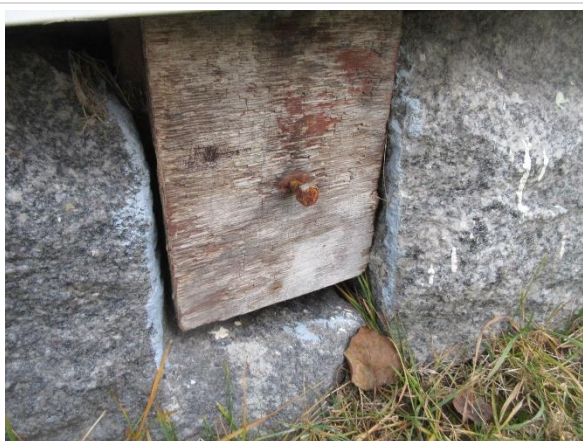
- Det finns mycket organiskt material i krypgrunden i form av isoleringsmaterial och andra byggrester/skräp.
- Det finns ventilationsgluggar i stenfoten till krypgrunden, men i gluggarna har man monterat fanerskivor med skumgummi isolering vilket hindrar ventileringen av utrymmet
- Krypgrunden kunde inte granskas i sin helhet p.g.a. trångt utrymme utan fotograferades genom ventilationshålen.
- I krypgrunden noterades en lukt typisk för krypgrunder

*Igentäppt ventilationshål i stenfoten*

- Ventileringen av utrymmet är bristfällig -> ventileringen förbättras
  - Det finns en lukt som är typisk för krypgrunder i utrymmet och det finns risk för att lukten sprids till inomhusluften via otätheter i golvbjälklaget -> krypgrunden bör städas ur på organiskt material

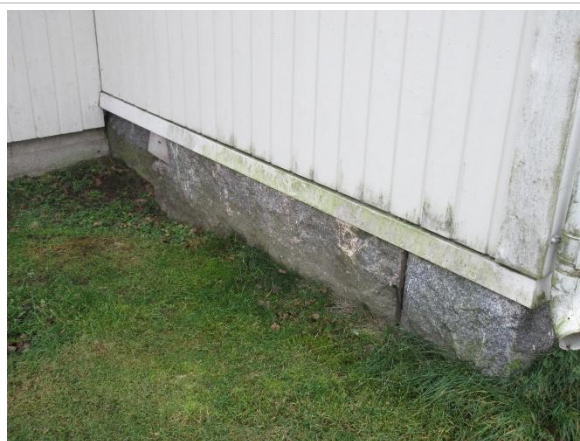
*Stenfot av natursten samt gjuten sockel*

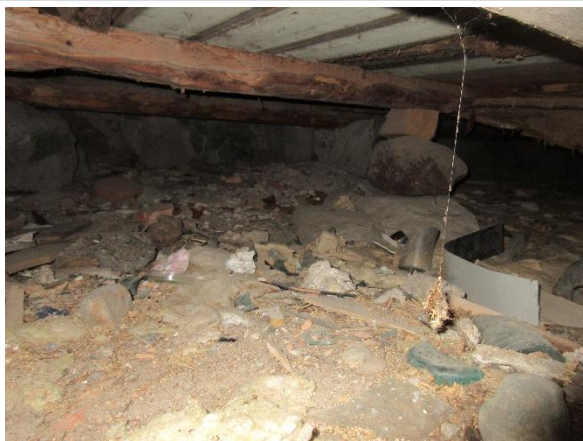
*Skräp på markytan i krypgrundsutrymmet*

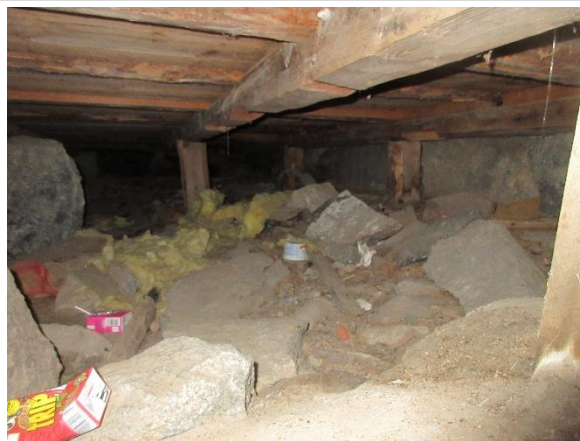
*Byggrester och organiskt material*

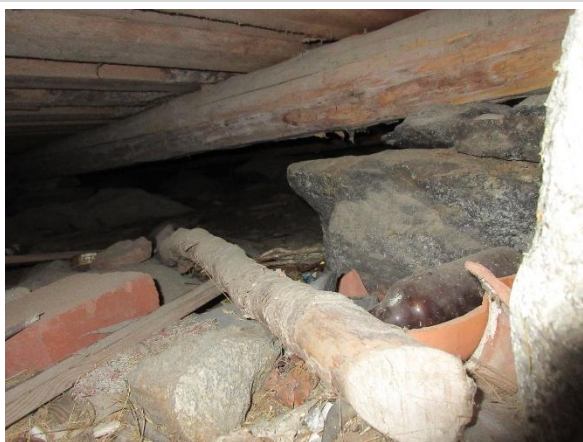
*Rikligt med organiskt material på markytan*

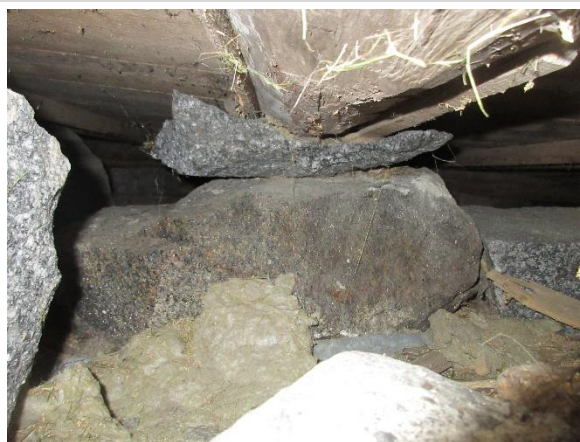
- Golvbjälklaget har stockstomme som stöttas upp av naturstenar
  - Inga murkna eller synligt mikroskadade partier noterades på golvbjälklaget i krypgrunden
  - Golvbjälklaget kunde inte granskas i sin helhet p.g.a. trångt utrymme

*Bärande stockar på sten*

- För att säkerställa golvbjälklagets kondition bör materialprov för mikrobiologisk analys tas av golvbjälklagets isoleringsmaterial, alternativt rekommenderas att hela golvbjälklaget saneras

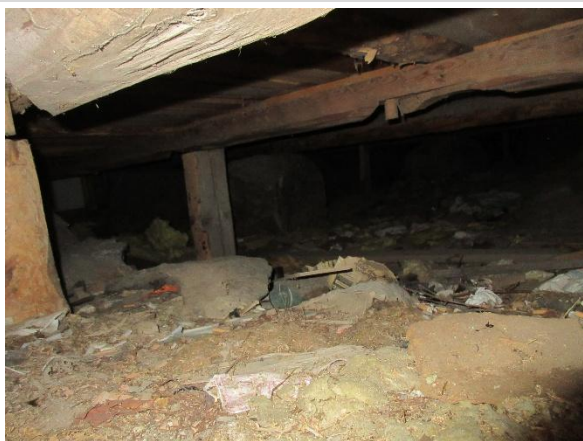
*Organiskt material på markytan*

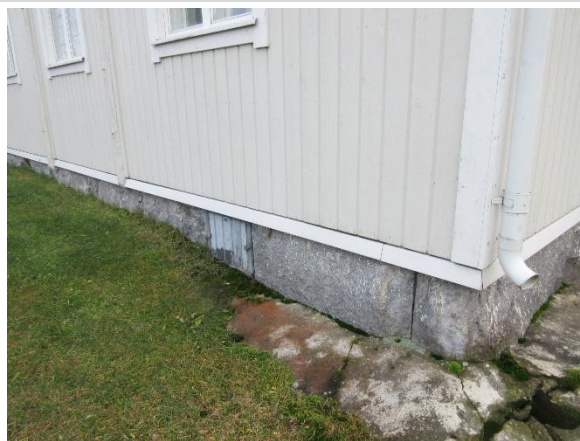
*Lucka till krypgrund i sydvästra hörnet*

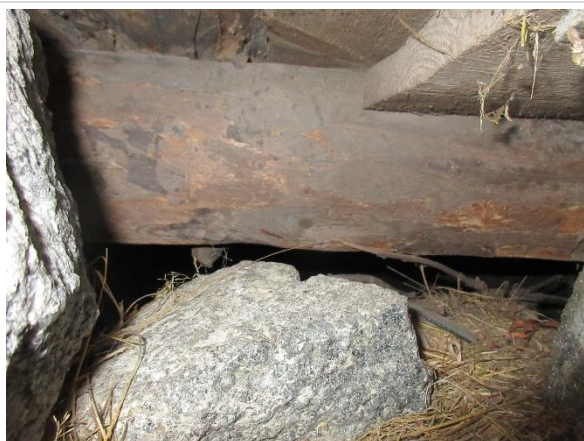
*Vid vissa ventilationshål var sikten skymd*

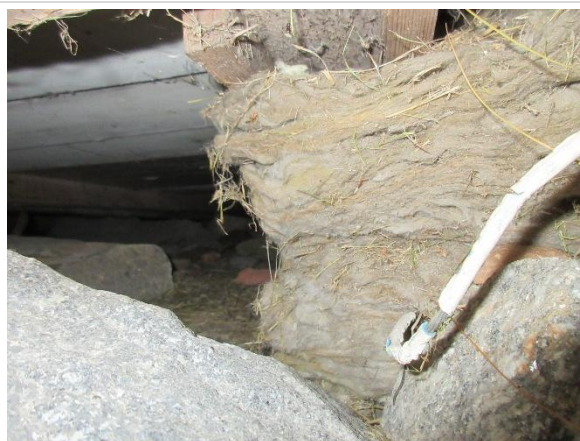
*Synlig isolering i krypgrundsutrymmet*

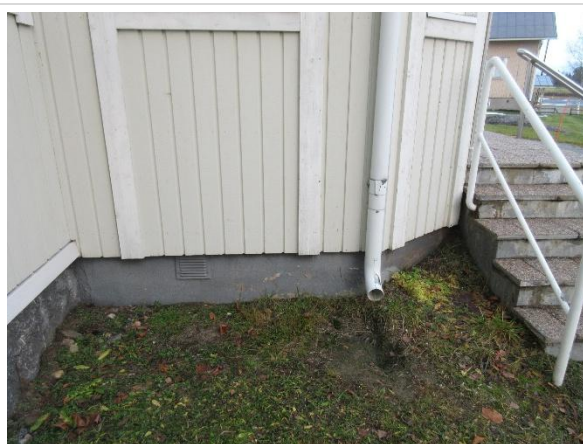
*Regnvatten leds på marken*

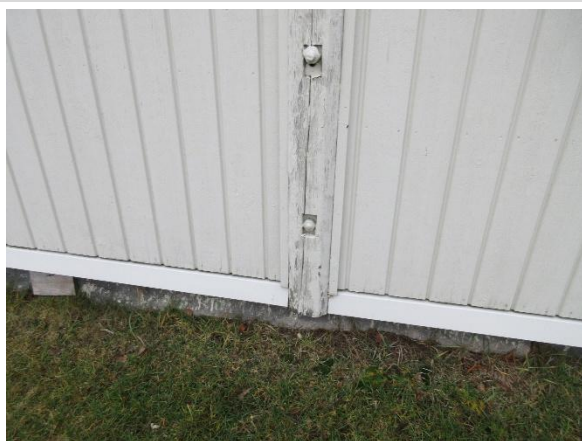
*Synliga spännbalkar*

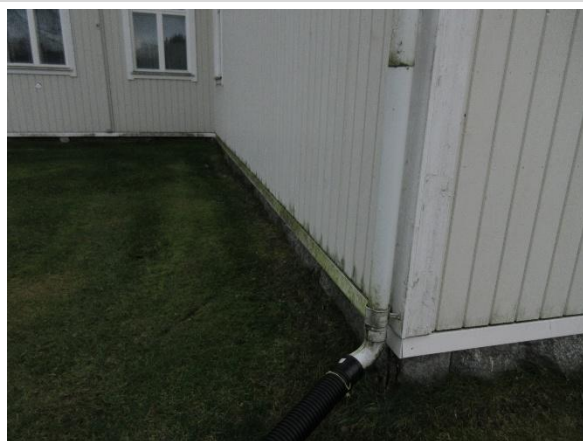
*Algväxtlighet på fasaden mot norr*

- Fasaden är generellt i bra skick -> fasaden tvättas där det finns algväxtlighet och missfärgningar
- Vattentaket har förnyats förutom på köksingången och kvisten. Vid köksingången noterades rötskada på utskiftsbrädorna -> det rekommenderas att man förnyar takplåten på köksingången samt kvisten med fungerande luftspalt och samtidigt byter ut de rötskadade utskiftsbrädorna

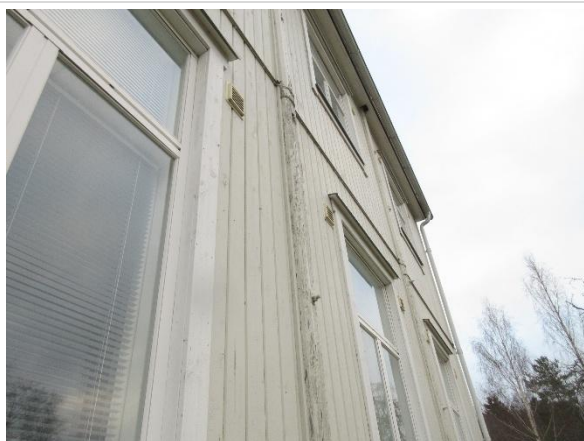
*Förnyad fasadpanel*

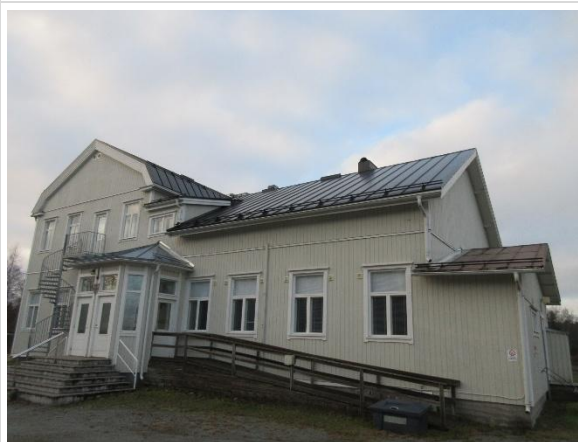
*Murkna hängbrädor*

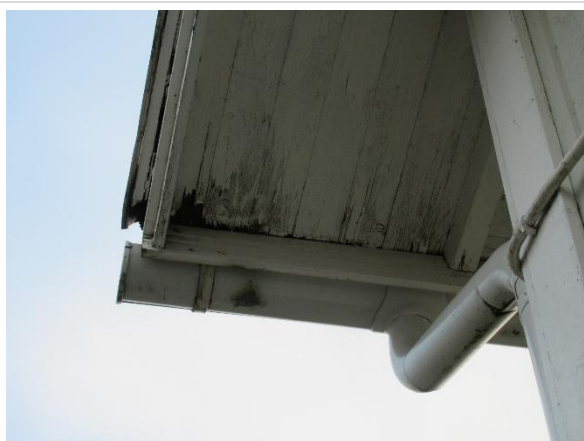
*Murket takutskift vid köksingång*

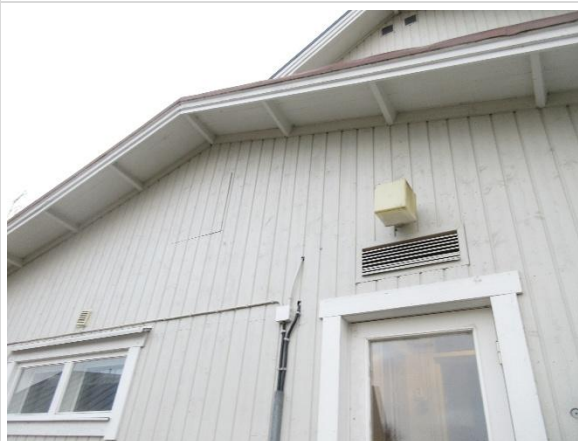
*Takutskift/fasad vid köksingång*

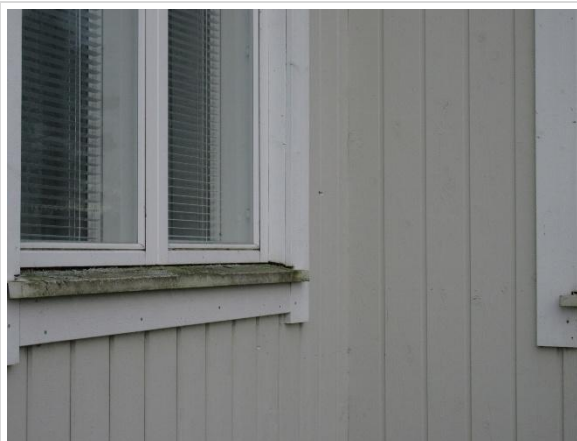
*Mossa och algväxtlighet på fönsterbleck*

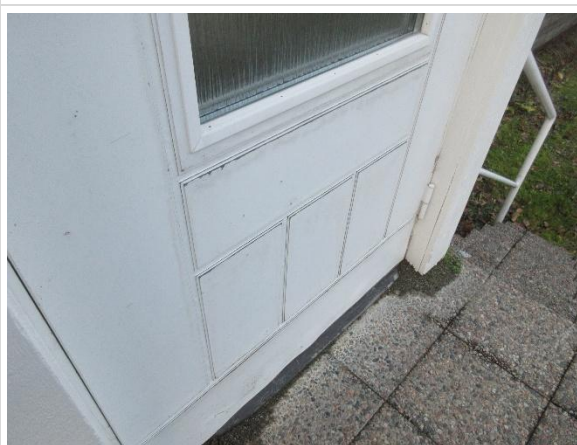
*Lite slitage på ytterdörrens målfärg utvändigt*

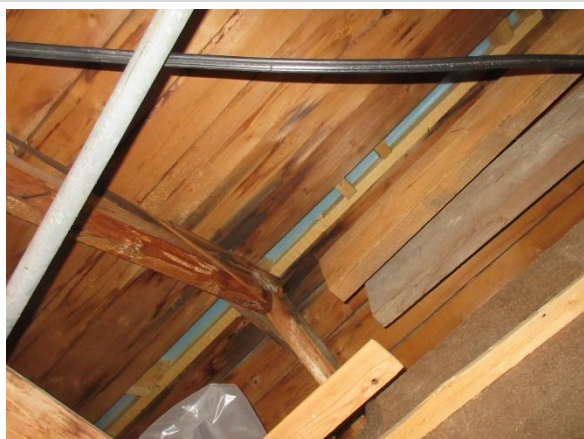
*Ny luftspalt ovanför ursprungliga takbrädor*

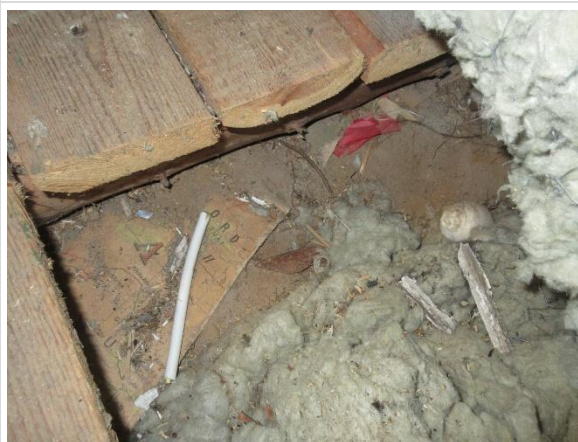
*Gammal fyllning i mellanbjälklaget*

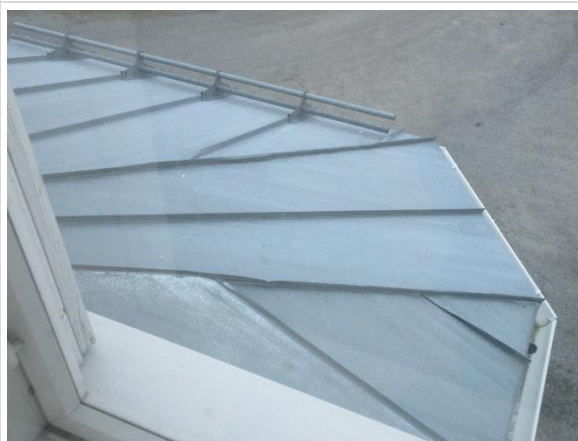
*Kvisttaket har inte blivit förnyat*

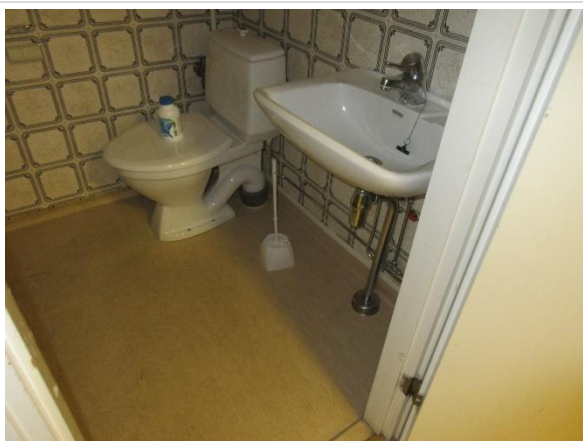
- Alla WC/omklädningsrum har blivit renoverade 1997, förutom wc vid köksingången som är av äldre modell
- Samtliga wc omklädningsrum har våtrumsmatta på golv och kakel på vägg
- Wc vid köket har våtrumstapet och våtrumsmatta
- Det har skett ett läckage efter en frysskada på bruksvattenröret i wc vid köksingången, vattnet har stängts av, inga förhöjda ytfuktvärden uppmättes

*Wc vid köksingången*

- Badrummen och wc-utrymmen är generellt i bra skick, wc intill köket har uppnått sin fukttekniska bruksålder -> en renovering rekommenderas
- Konstruktioner som har frilagts i samband med tömning av fastigheten bör byggas fast för att undvika att konstruktionsdamm kontaminerar inomhusluften

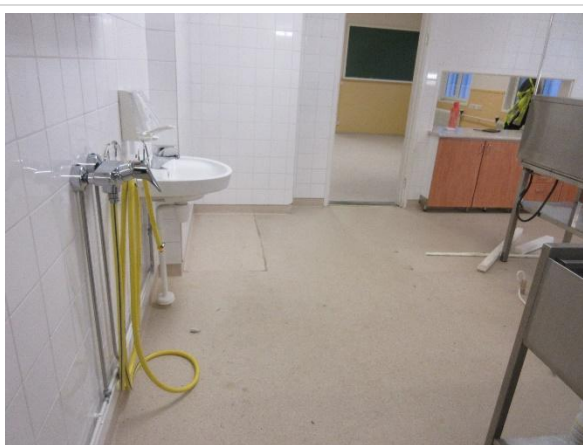
*Bild från kök där en del inredning har monterats bort*

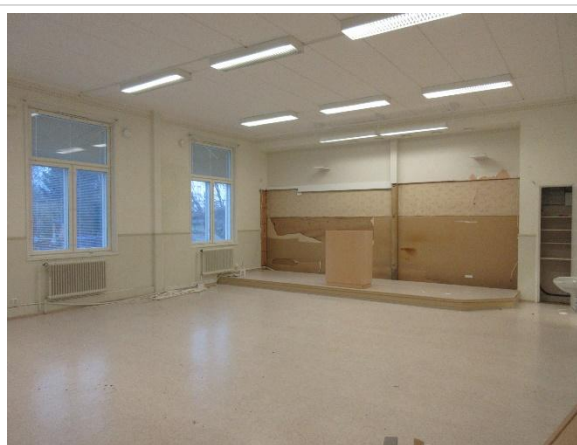
*Bild från klassrum där en del inredning har monterats bort*

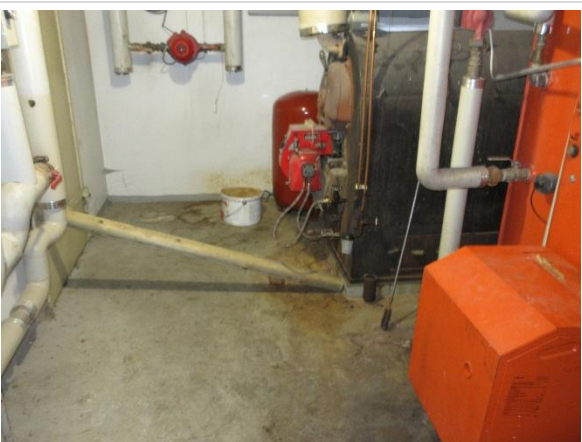
*Ursprunglig oljeburna finns kvar*

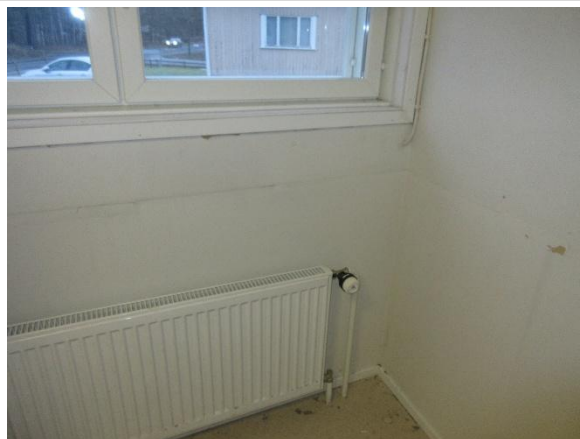
*Värmerör av svartstål, radiator förnyad*

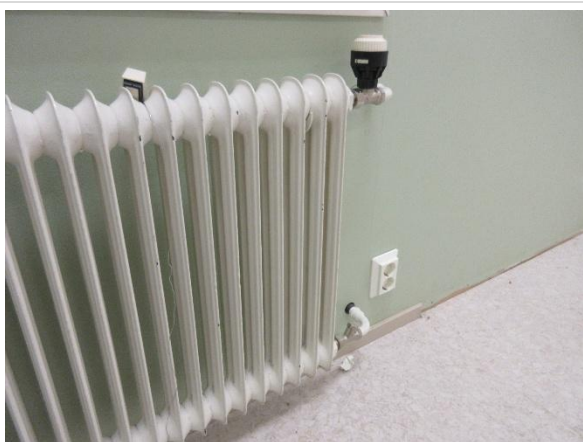
*Äldre värmeradiator med förnyad termostat*

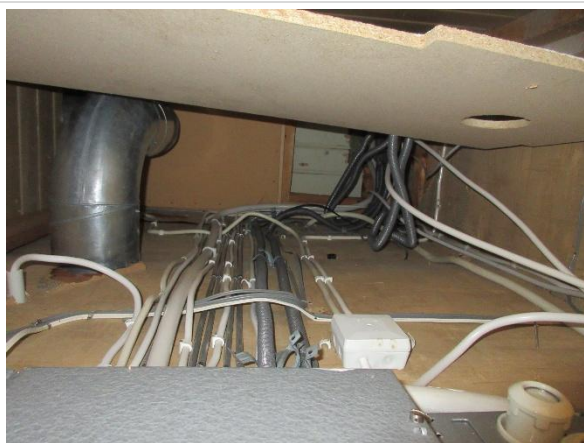
- Elinstallationerna förnyades under renoveringen 1997, en del äldre ledningar noterades i en gruppel-central i en skrub i ett klassrum

*El-dragningar i en skrubb i ett klassrum*

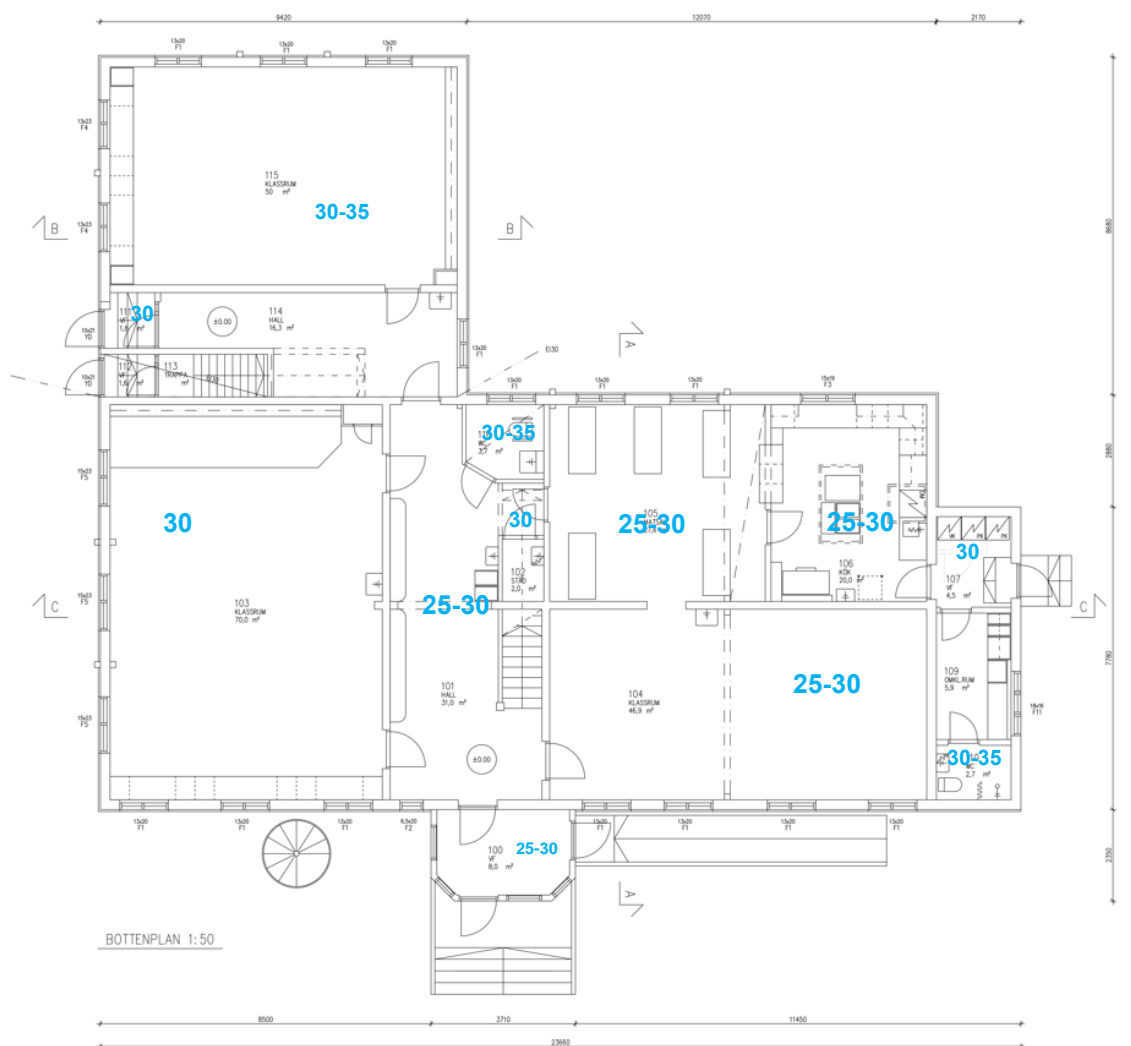
VÅN-1

Fuktmätningsresultatet presenteras i planritningen nedan;  
Orange markering: spår av läckage

Normala fuktvärden uppmättes i alla utrymmen.
