KULTURHISTORISK INVENTERING I YTTERESSE

En inventering av kulturhistoriskt värdefulla byggnader och miljöer i Ytteresse som ska ligga till grund för revideringen av Ytteresse delgeneralplaner.

Anna-Karin Pensar

2019

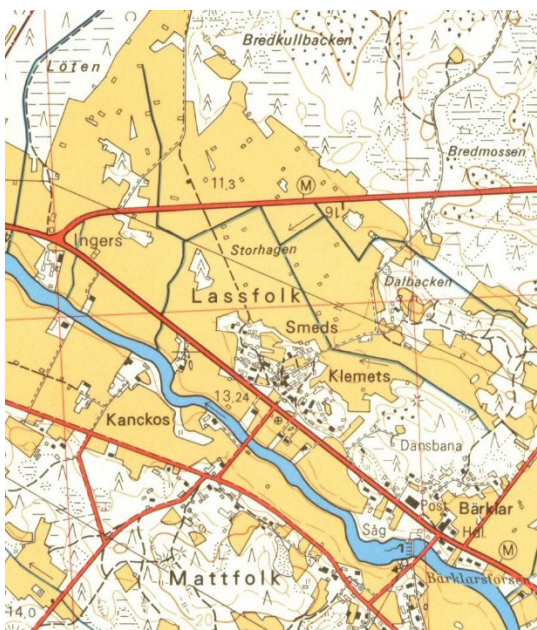
Bild 13: Karta från 1972 över Ytteresse centrum.

Enligt Lantmäteriverkets grundkarta från 1972 fanns sågen då fortfarande mitt i centrum. Vid dansbanan fanns endast en liten byggnad och kommunens detaljplanerade bostadsområde var helt obebyggt. På kartan från 1972 finns väldigt många uthusbyggnader (troligtvis lador) på åkrarna. Dessa lador och bodar har sedan dess till stora delar flyttats till gårdarna och används i dag som uthusbyggnader. 1972 fanns varken bostadsbebyggelse eller industri på "andra sidan" Åsbackavägen. Bebyggelsen i norra Ytteresse bestod främst av några gårdsgrupper i Roskullaområdet (bild 13-18).
