Badvattenprofil
Kittholmens badstrand
Jakobstad

Kittholmens badstrand 14.8.2015

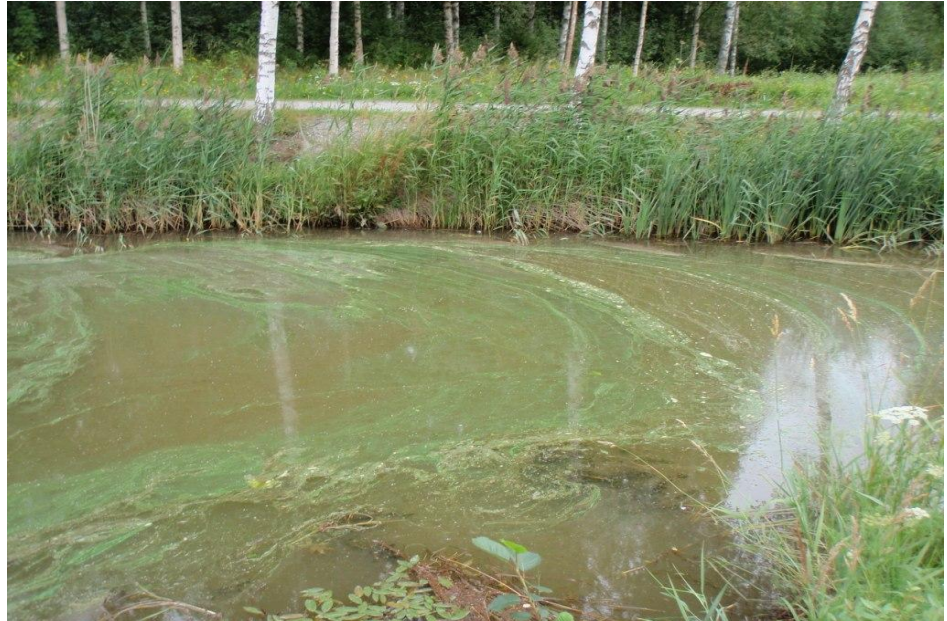
Vid Kittholmens badstrand har det under åren konstaterats cyanobakterier vid flera tillfällen. År 2010 konstaterades cyanobakterier längre in i Gamla hamnviken, men dock inte vid badplatsen (bilder 3 & 4).

Bild 3 Cyanobakterier i Gamla hamnviken 11.8.2010 kl. 10

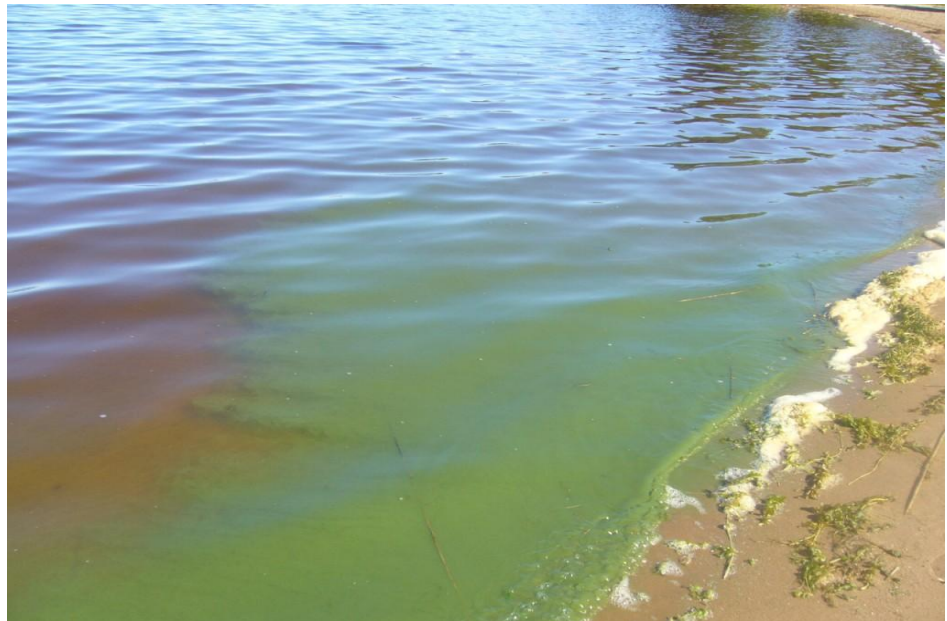
Bild 4 Cyanobakterier vid Kittholmens badstrand 24.7.2008.

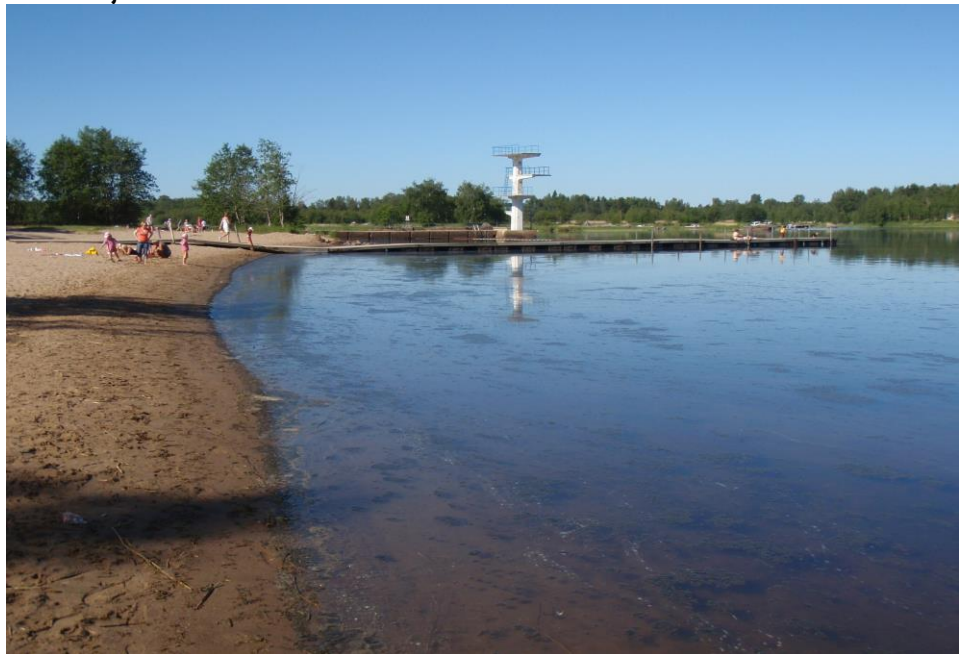
Det har förekommit rikliga mängder klumpar av bottenlevande alger vid badstranden. Algmassan har främst bestått av trådformiga blågröna alger (Formidium). När dessa stiger till vattenytan kan det bildas mattor av bruna anhopningar. Eftersom dessa åtminstone delvis består av blågröna alger (cyanobakterier) kan de vara giftiga. Det är möjligt att avlägsna dessa mekaniskt från badvattnet, t.ex. genom användning av håvar. Dessa alger har påträffats under badsäsong i stora mängder vid Kittholmens badstrand senast i juni år 2009. Se bilder 5 - 6.

Bild 5 Algmassor bestående av bottenlevande alger vid Kittholmen 25.6.2009

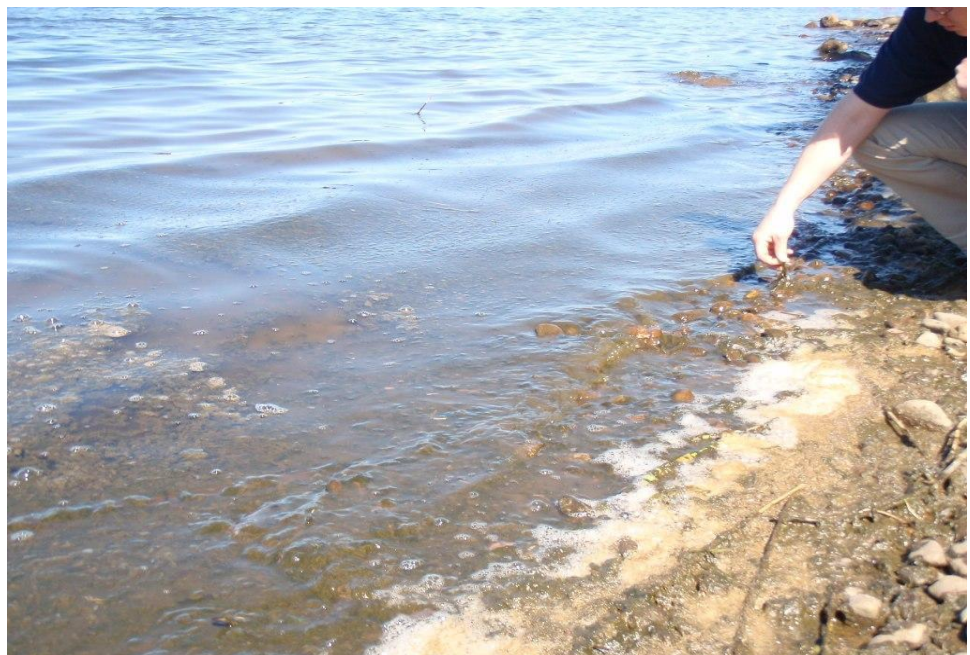
Bild 6 Algmassor i strandkanten vid Kittholmen 25.6.2009
