KONDITIONSGRANSKNING AV FASTIGHET

M2349-24

**Sundby lärarbostäder
Sundbyvägen 284
68690 Sundby**

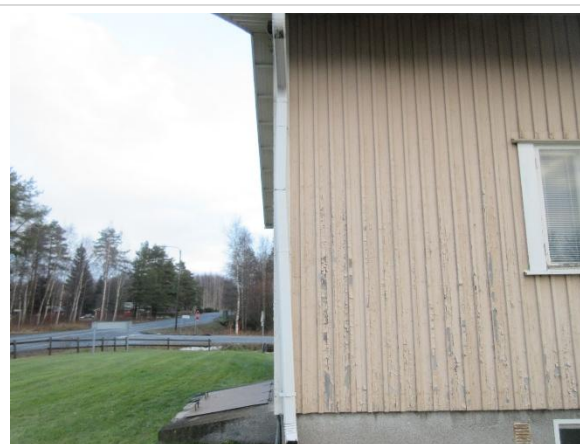
Byggnadens västra sida

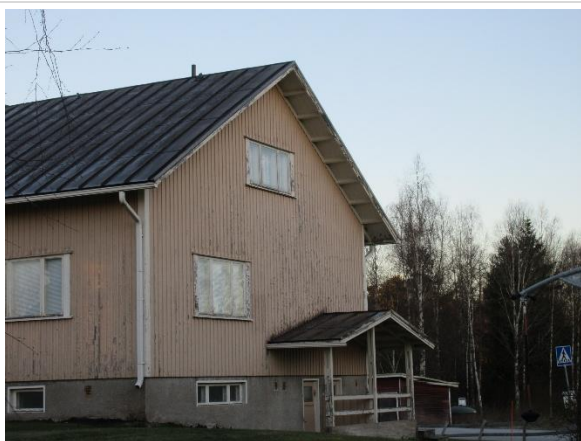
Byggnadens östra sida, ingång till omklädningsrum

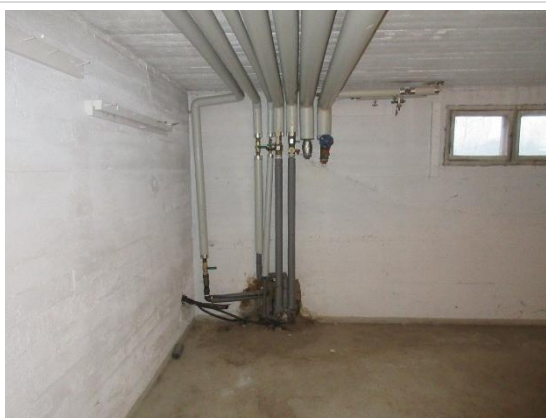
Platsgjutna betongväggar i källare

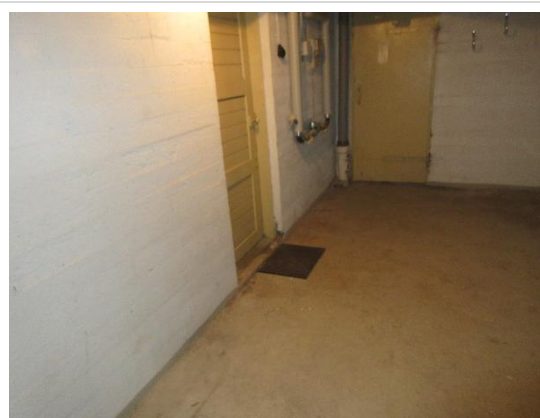
Platsgjutna betongväggar i källare

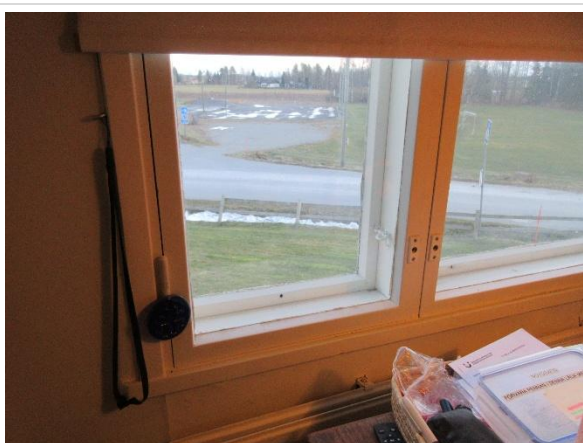
Fönster från insida

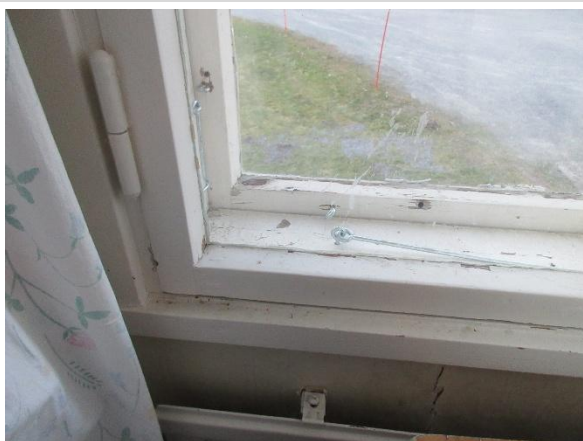
Fönster från insida

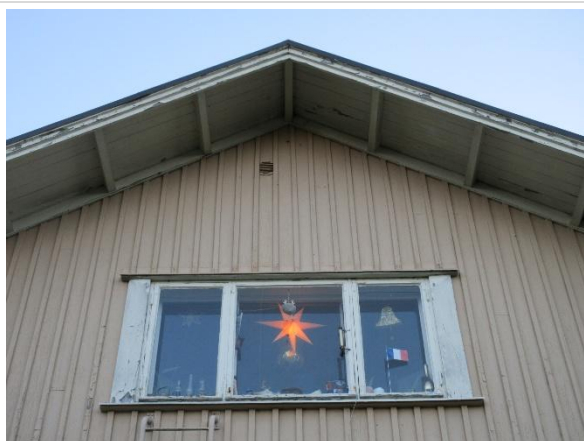
Fönster på gavel våning 2

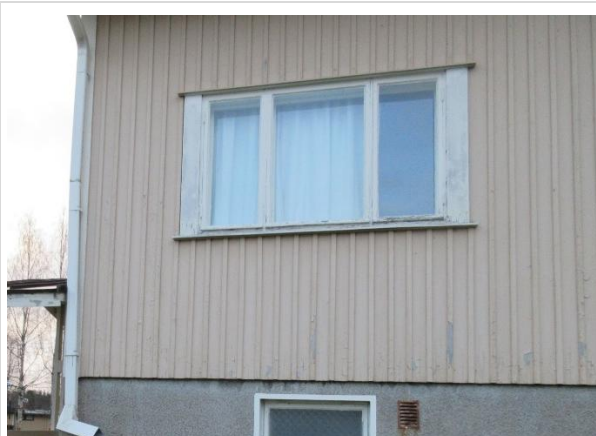
Fönster från utsida

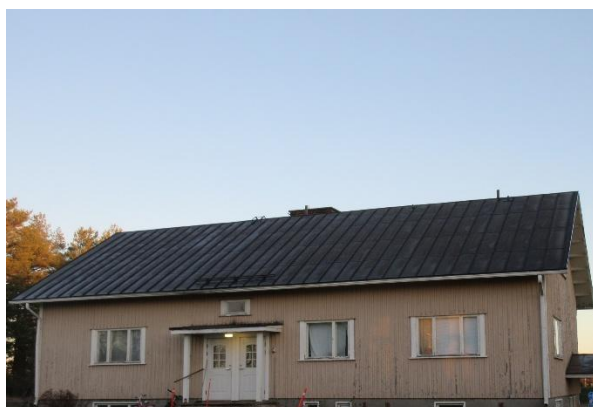
*Vattentaket fotat från framsidan*
