# KONDITIONSGRANSKNING AV FASTIGHET

M2347-24

**Sundby skola  
Sundbyvägen 284  
68690 Sundby**

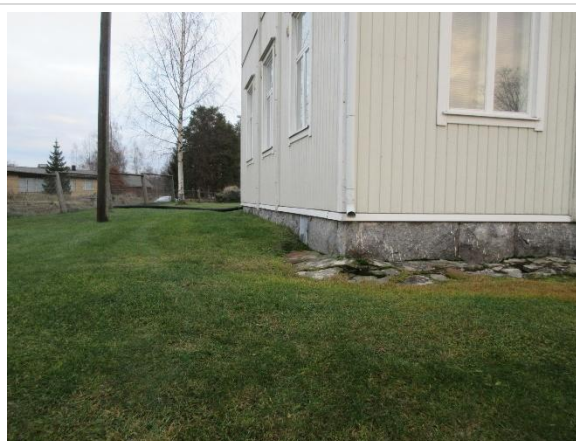
*Byggnadens västra sida mot vägen*

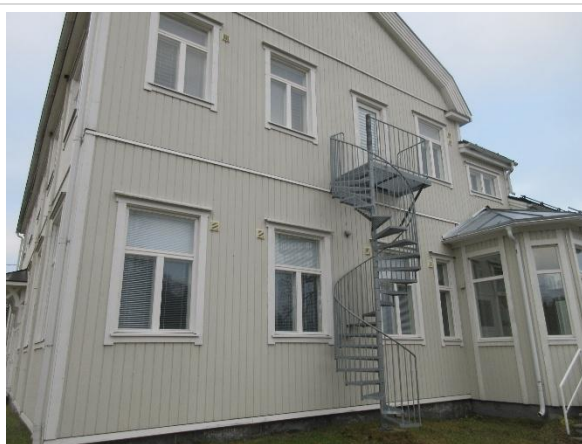
*Fasad med utrymningsväg*

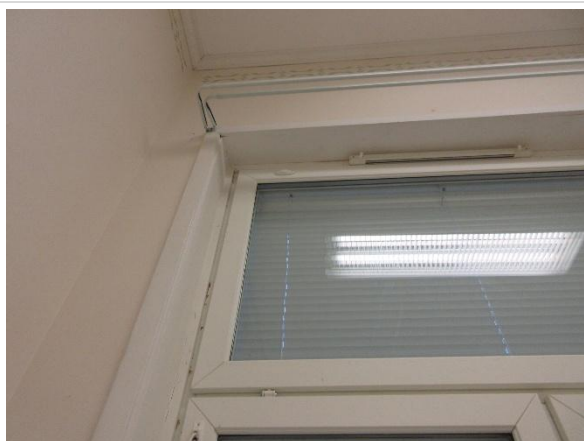
*Friskluftsventil i fönsterkarm*

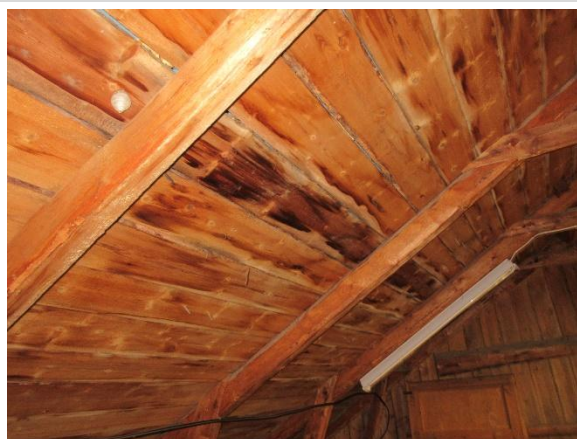
*Spår av gammalt läckage på takbrädor*

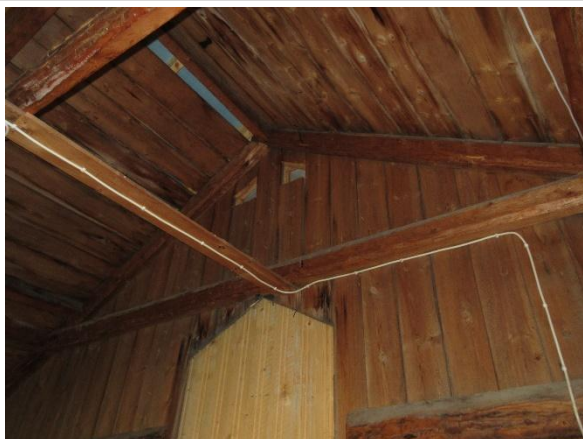
*Gavelvägg med ventiler*

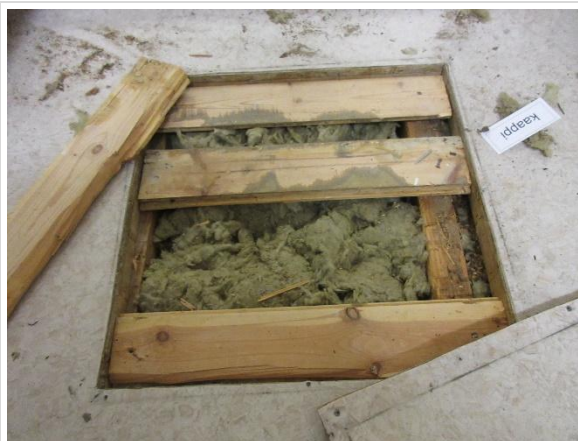
Kontrollucka i golv våning 1

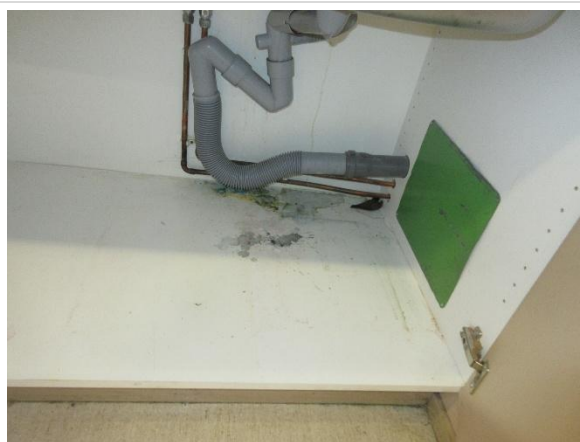
*Bruksvatten i koppar under diskbänk i klassrum*
