KONDITIONSGRANSKNING AV FASTIGHET

M2349-24

**Sundby lärarbostäder
Sundbyvägen 284
68690 Sundby**

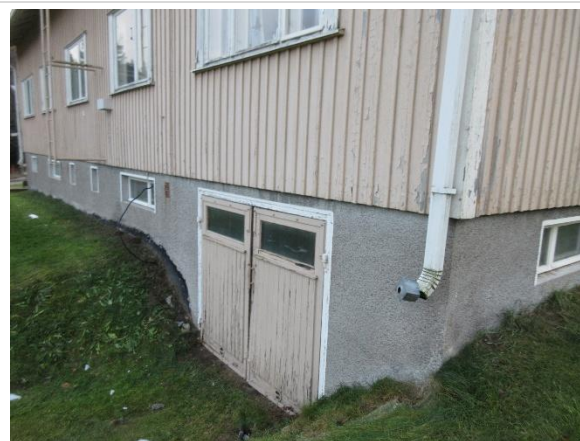
Byggnadens västra sida mot vägen

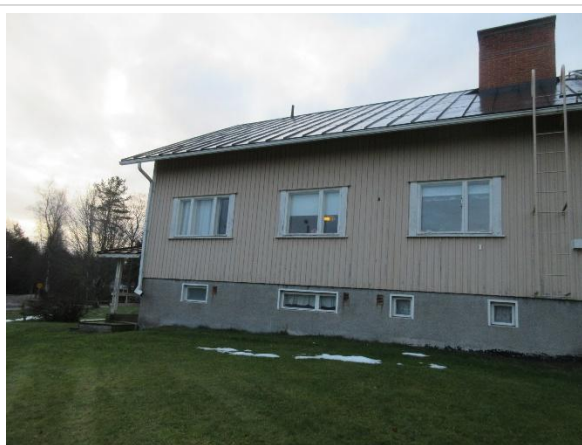
Husets baksida

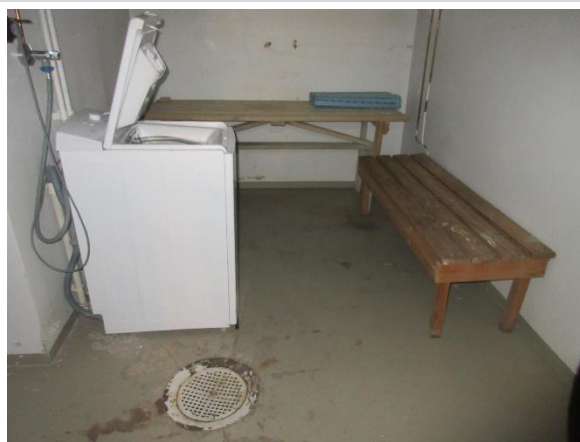
Allmänt tvättrum

- Tvättstuga och bastuns fukttekniska bruksålder är uppnådd, en renovering rekommenderas vilket innefattar förnyande av golvbrunn
- Det finns gamla gjutjärnsrör kvar i användning

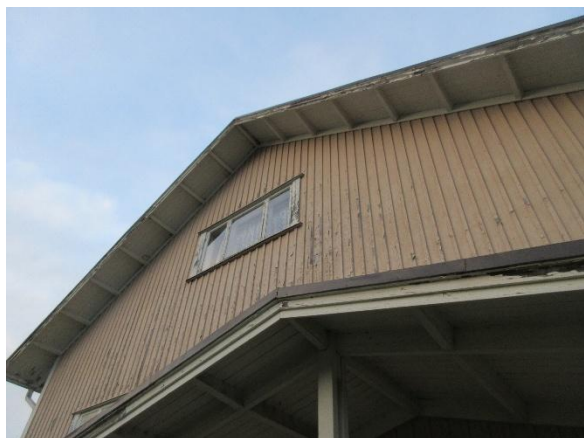
Gavel

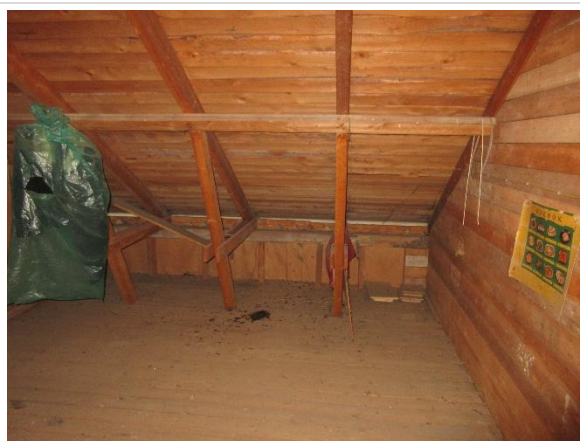
- Mellanbjälklaget är av trä med spån isolering
- Vid läckage området är brädor och isolering synligt skadade

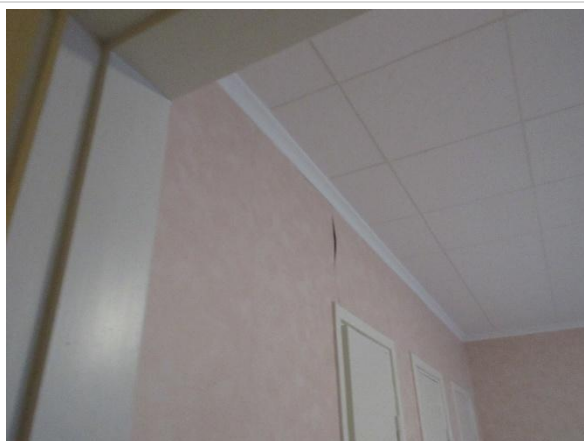
Ursprungligt innertak i lägenhet 2

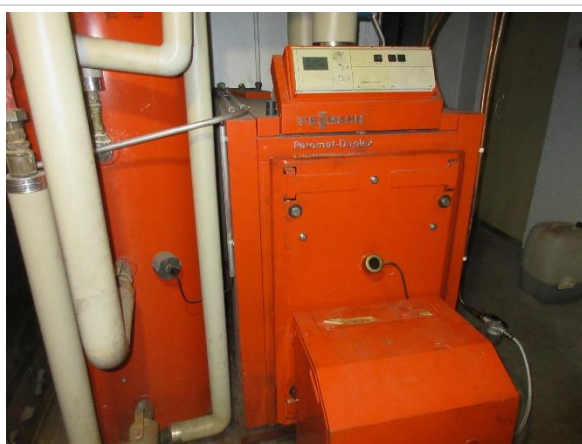
Oljepanna

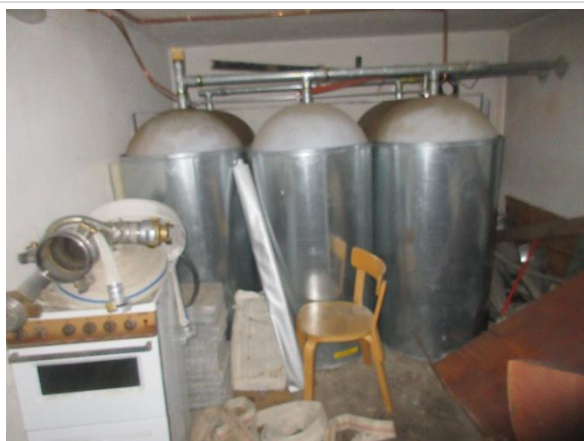
Förnyade oljebehållare
