# KONDITIONSGRANSKNING AV FASTIGHET

M2347-24

**Sundby skola  
Sundbyvägen 284  
68690 Sundby**

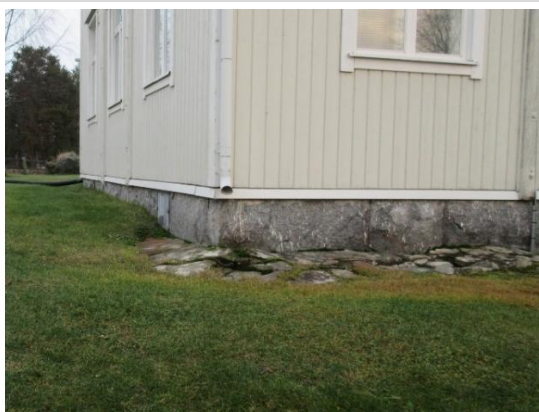
*Varierande markhöjd längs stenfoten*

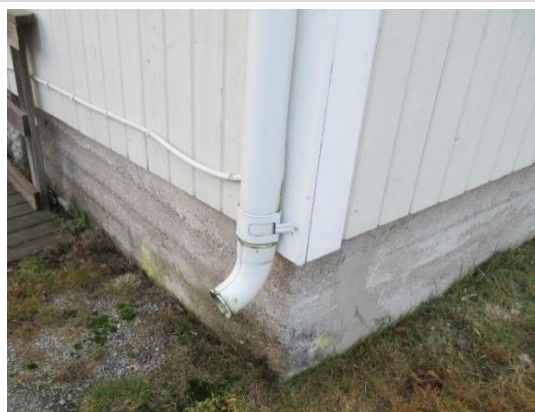
*Gjuten sockel i nordöstra hörnet*

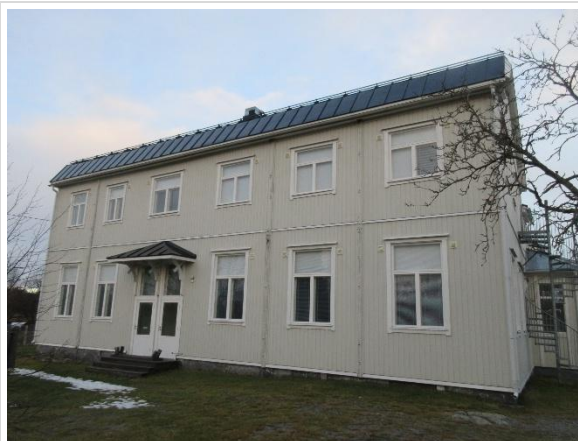
*Fasad mot sydväst*

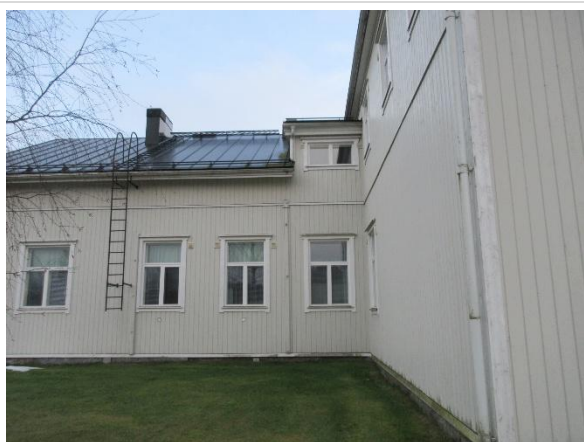
*Fasad mot nordväst*

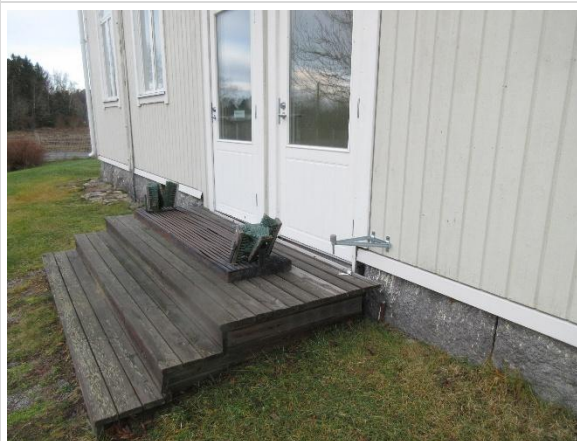
- Ytterdörrarna har förnyats i något skede
- Ytterdörrar är generellt i bra skick, på vissa ställen finns slitage på målfärgen på utsidan

*Ytterdörrar har blivit förnyade i något skede*

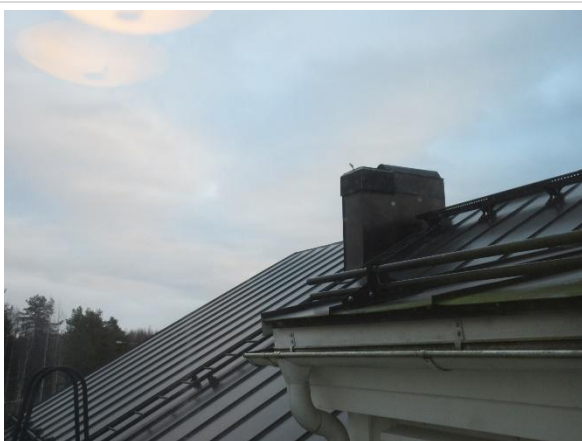
- Vattentaket har förnyats 2011 förutom på kvisten och köksingångstaket
- Vattentaket har förnyats med luftspalt samt undertak
- Vattentaket granskades från marken p.g.a. fallrisken
- Det fanns gångbrygga och takstege men säkerhetsskena saknas
- Skorstenarna är inplätade
- Snöhinder finns monterade

*Vattentaket fotat från andra våningen*

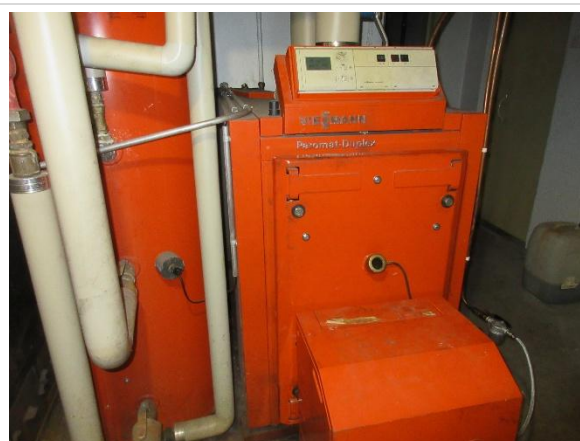
*Oljeburna*

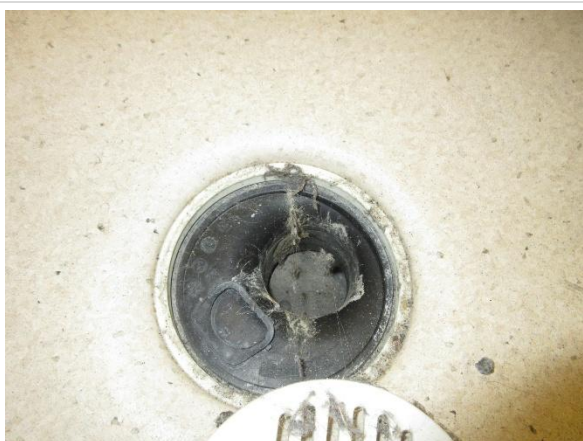
*Golvbrunn i plast*

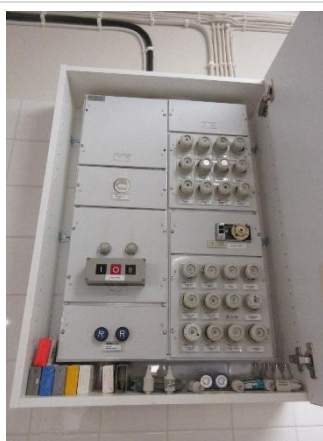
*Gruppel-central i köket*

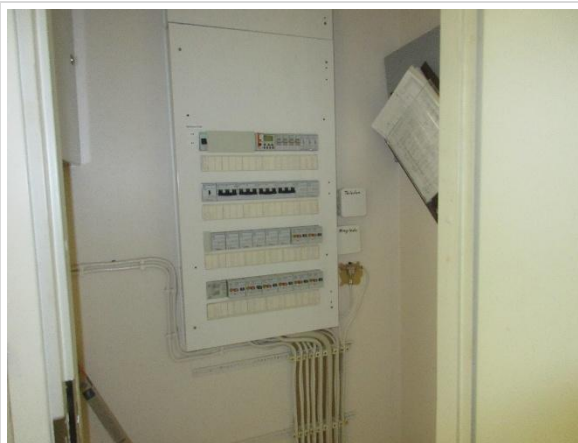
- Elinstallationerna förnyades under renoveringen 1997, en del äldre ledningar noterades i en gruppel-central i en skrub i ett klassrum

*Förnyas gruppel-central vid gymnastiksal*
